LAUDO DE VISTORIA CAUTELAR DE VIZINHANÇA

DEZ/2018

OBRA: Edifício Sede do Novo Fórum/TJMG da Comarca de Juiz de Fora/MG

- **Edificação vizinha considerada dentro do raio de influência da obra e vistoriada integralmente:**
Justiça Federal - Subseção Judiciária de Juiz de Fora/MG
Rua Leopoldo Schmidt, 145 - Centro, Juiz de Fora - MG, 36060-050.

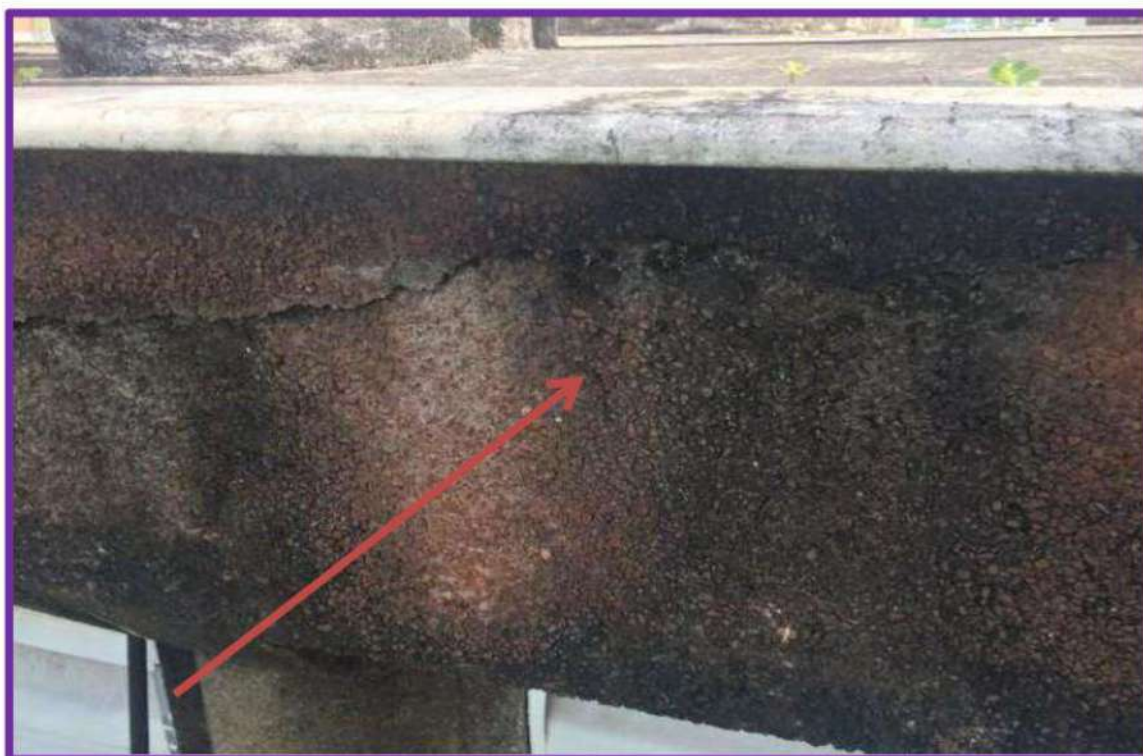
FACHADA 1

TRINCAS E RACHADURAS DE REBOCO

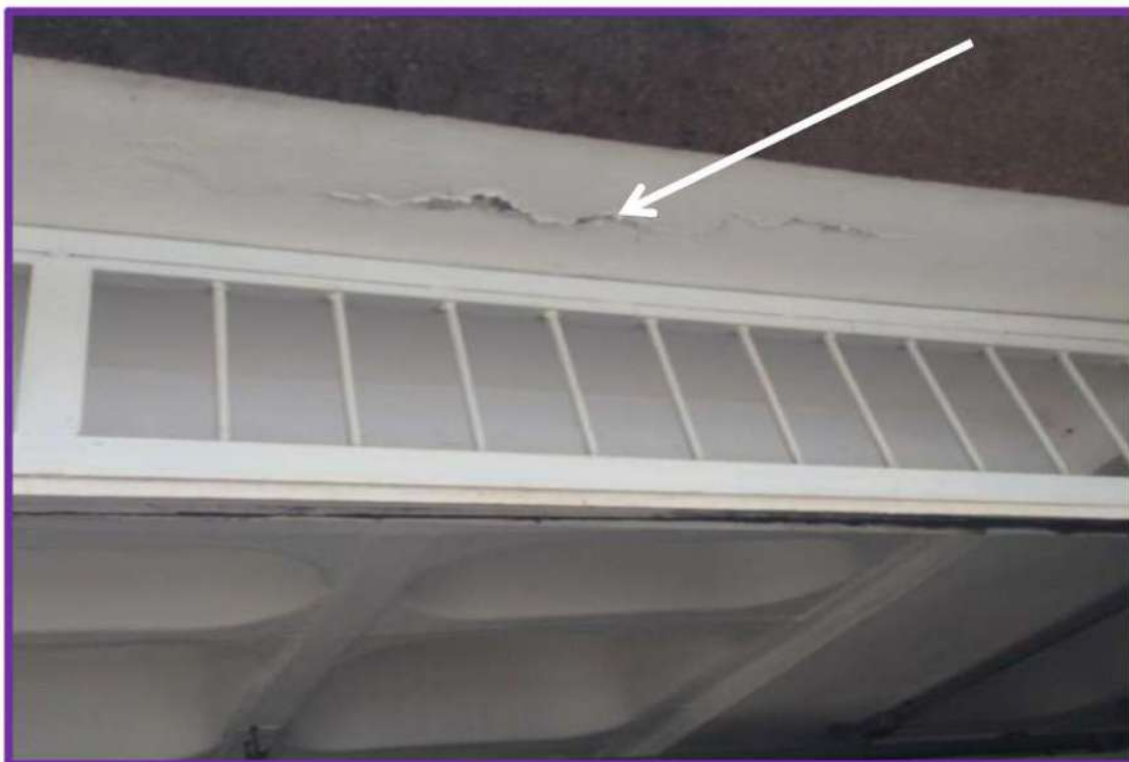
FACHADA 2

TRINCAS E RACHADURAS DE REBOCO

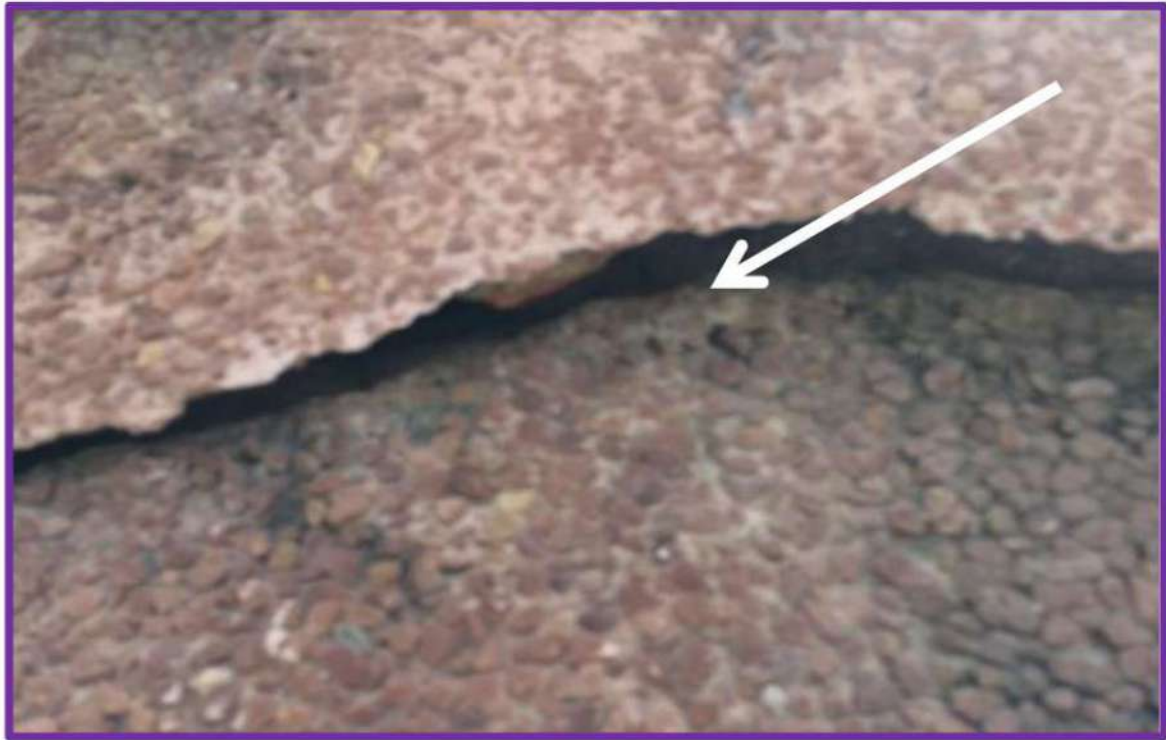
ANOMALIAS FACHADAS 3

TRINCA DE REBOCO

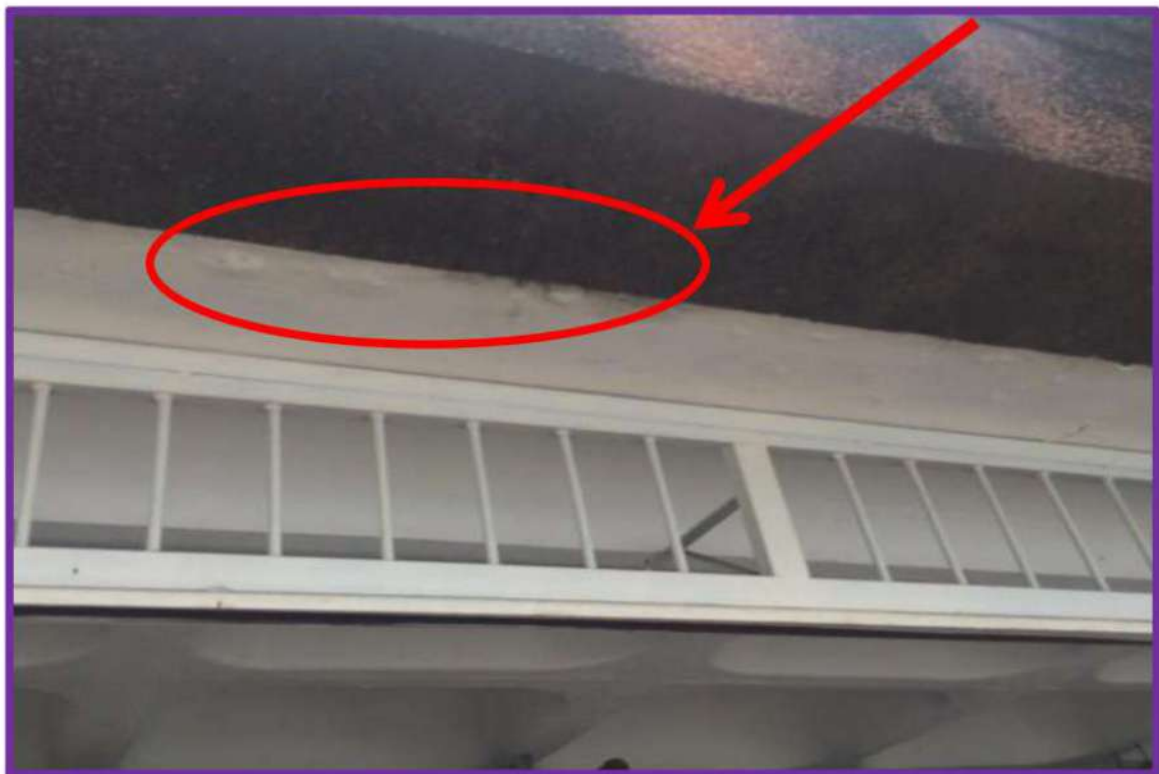
DESPLACAMENTO PINTURA

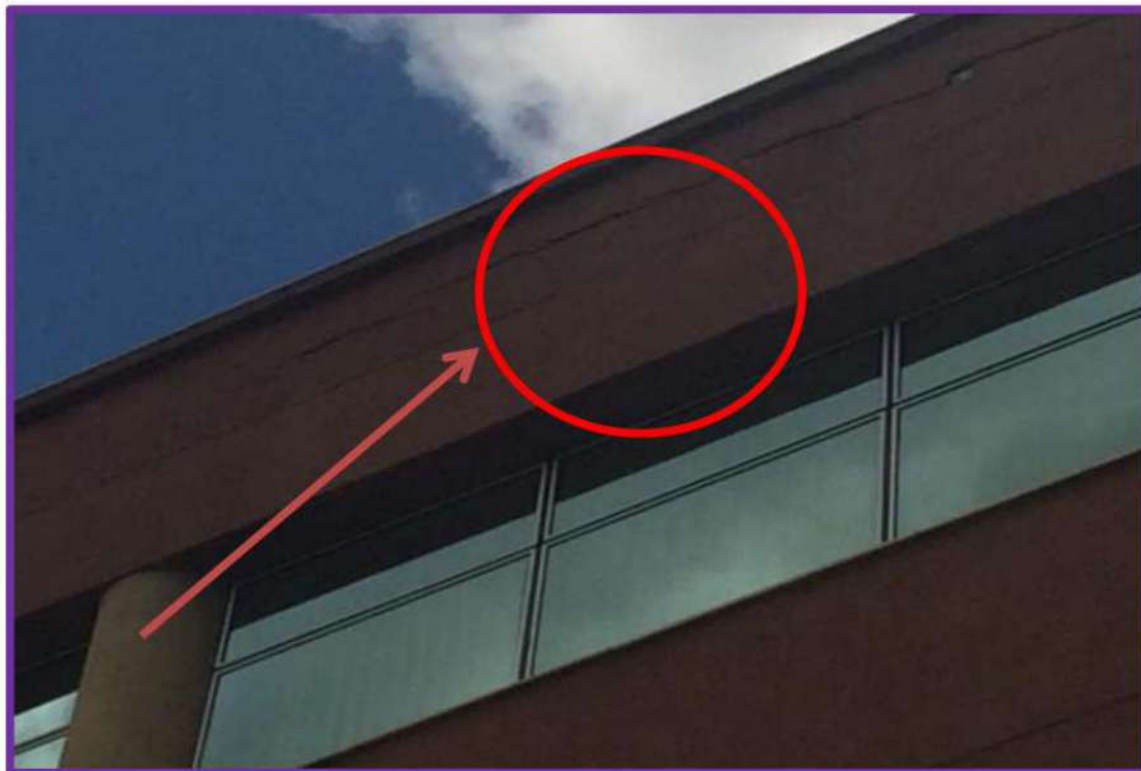
FACHADAS 4

TRINCA DE REBOCO

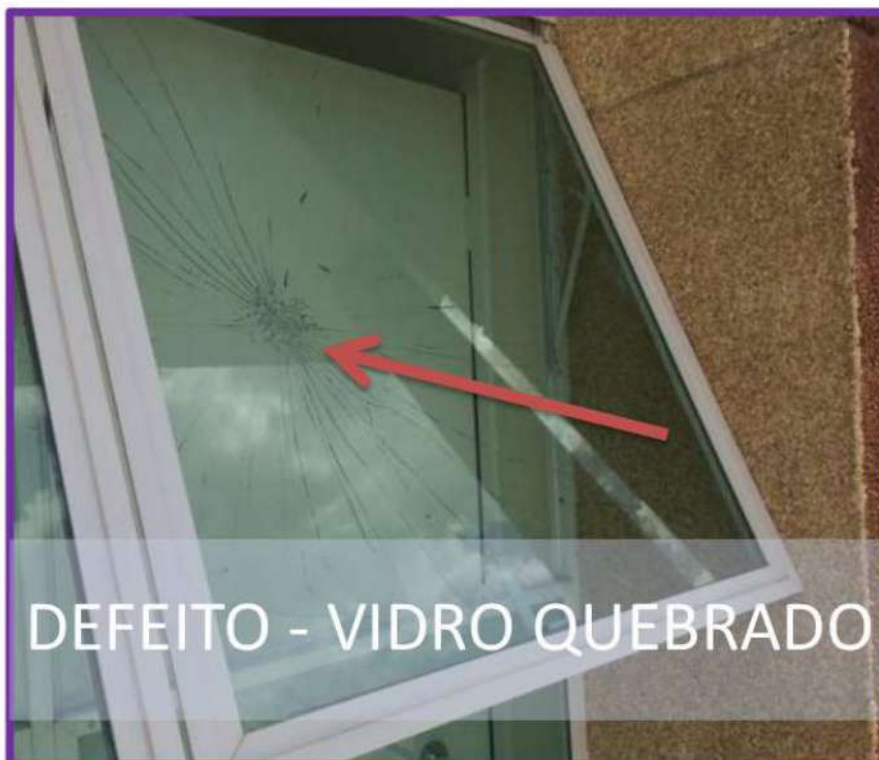
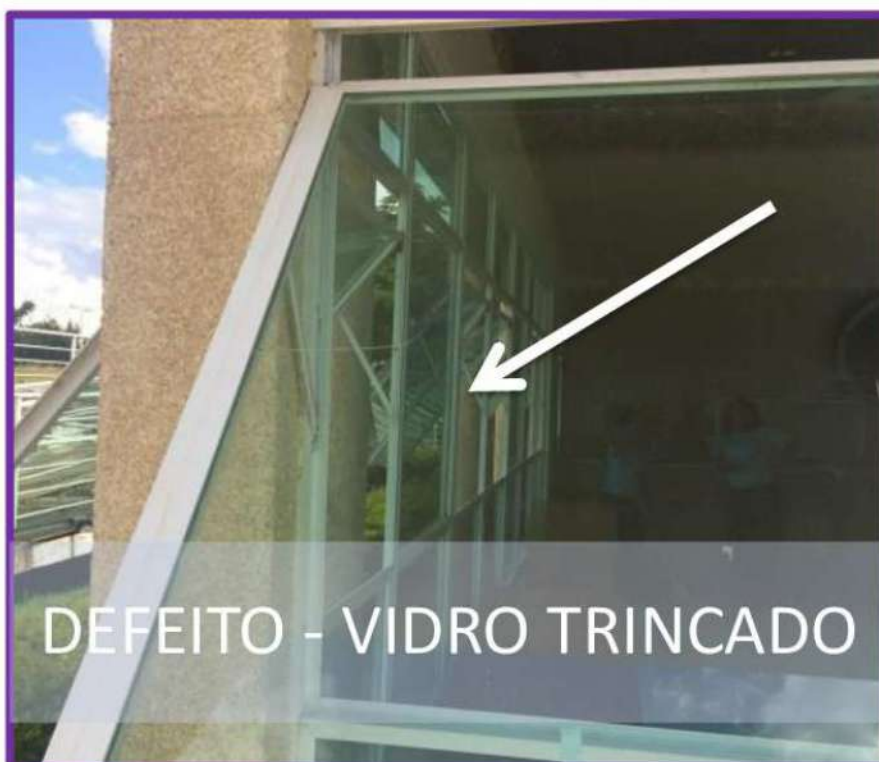
ANOMALIAS EXTERNAS
