LAUDO DE VISTORIA CAUTELAR DE VIZINHANÇA

DEZ/2018

OBRA: Edifício Sede do Novo Fórum/TJMG da Comarca de Juiz de Fora/MG

- **Edificação vizinha considerada dentro do raio de influência da obra e vistoriada integralmente:**
Justiça Federal - Subseção Judiciária de Juiz de Fora/MG
Rua Leopoldo Schmidt, 145 - Centro, Juiz de Fora - MG, 36060-050.

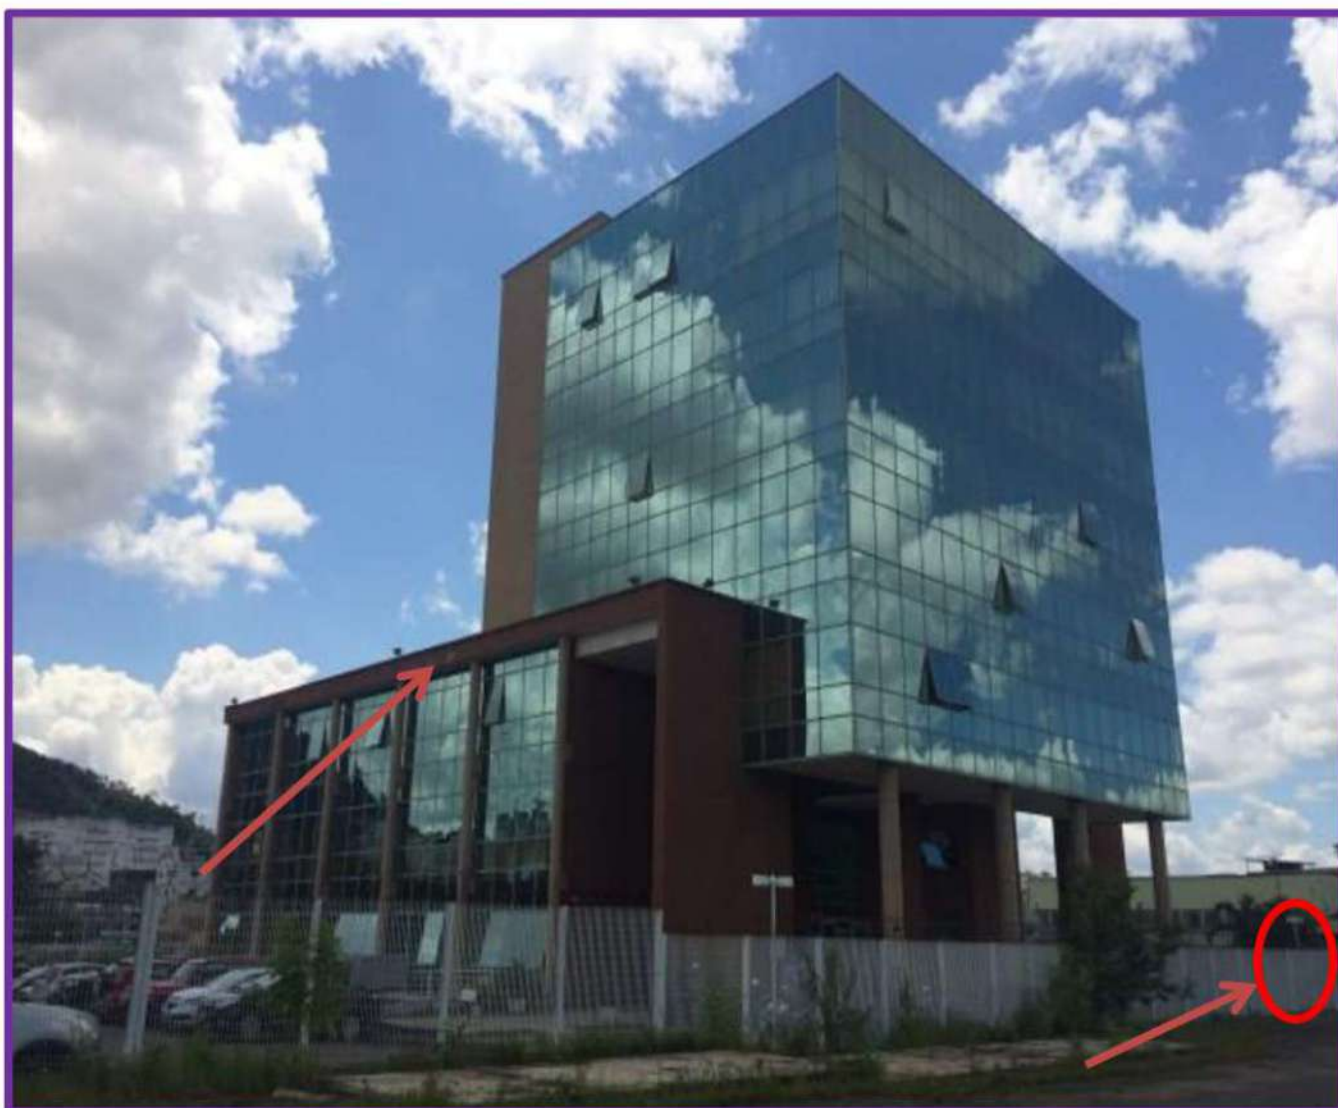
FACHADA 1

ANOMALIAS

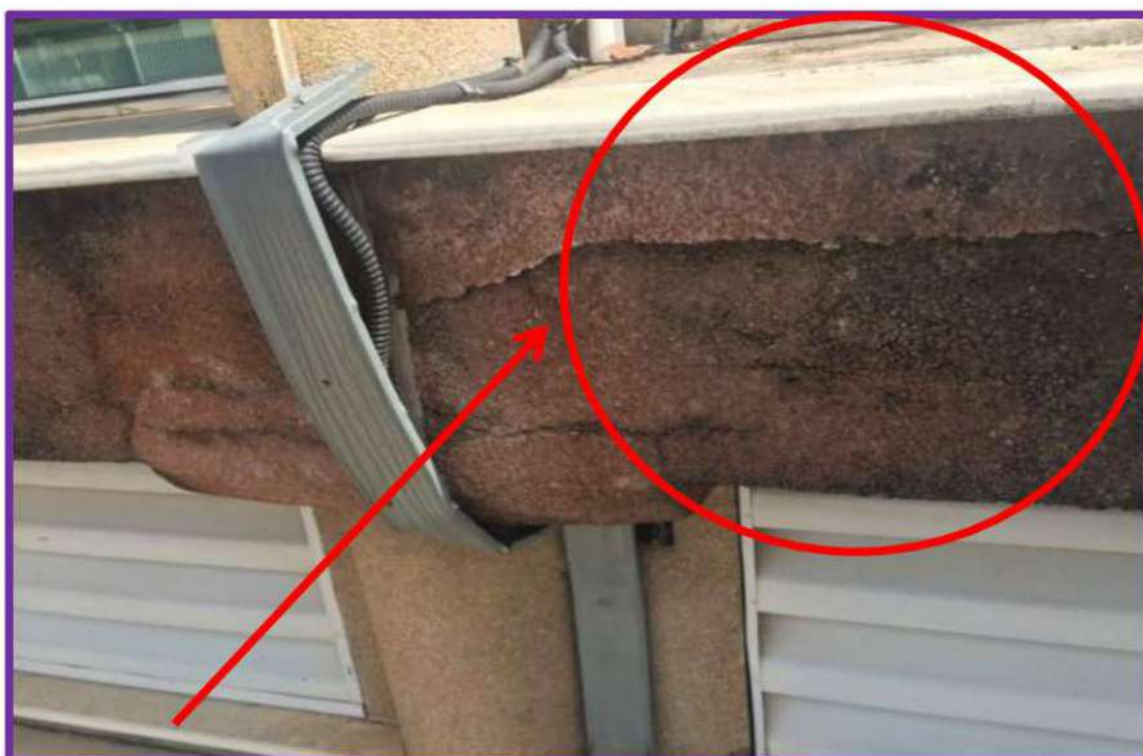
TRINCAS E RACHADURAS DE REBOCO

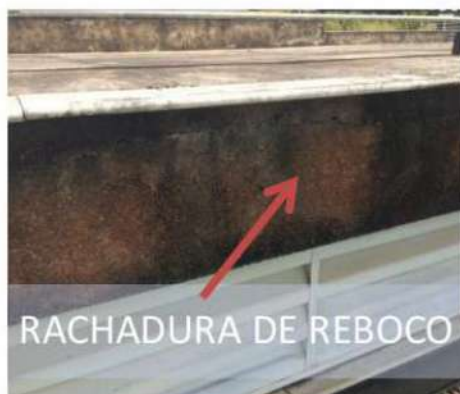
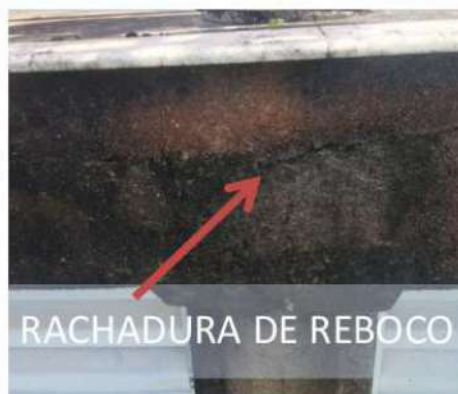
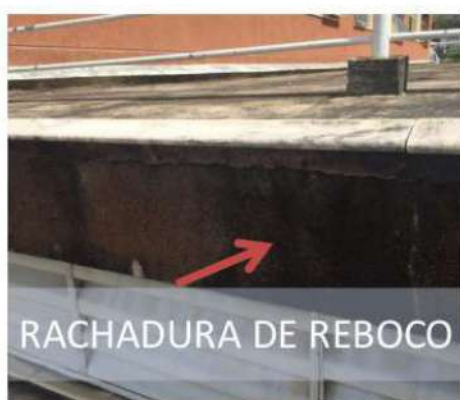
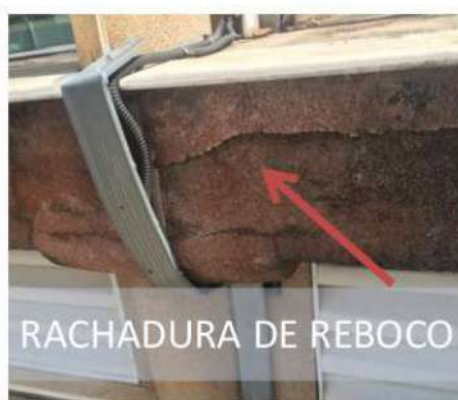
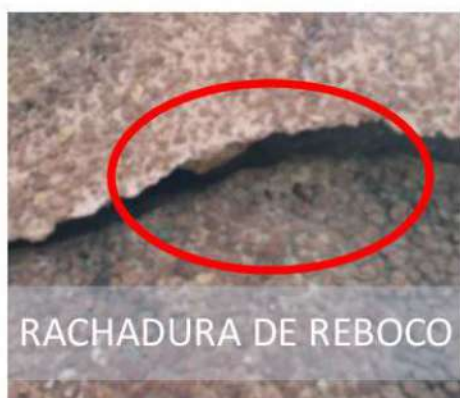
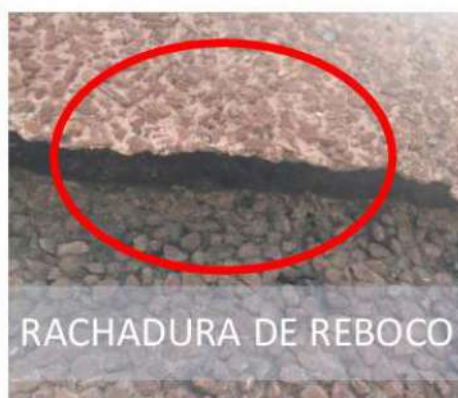
FACHADA 1

ANOMALIAS

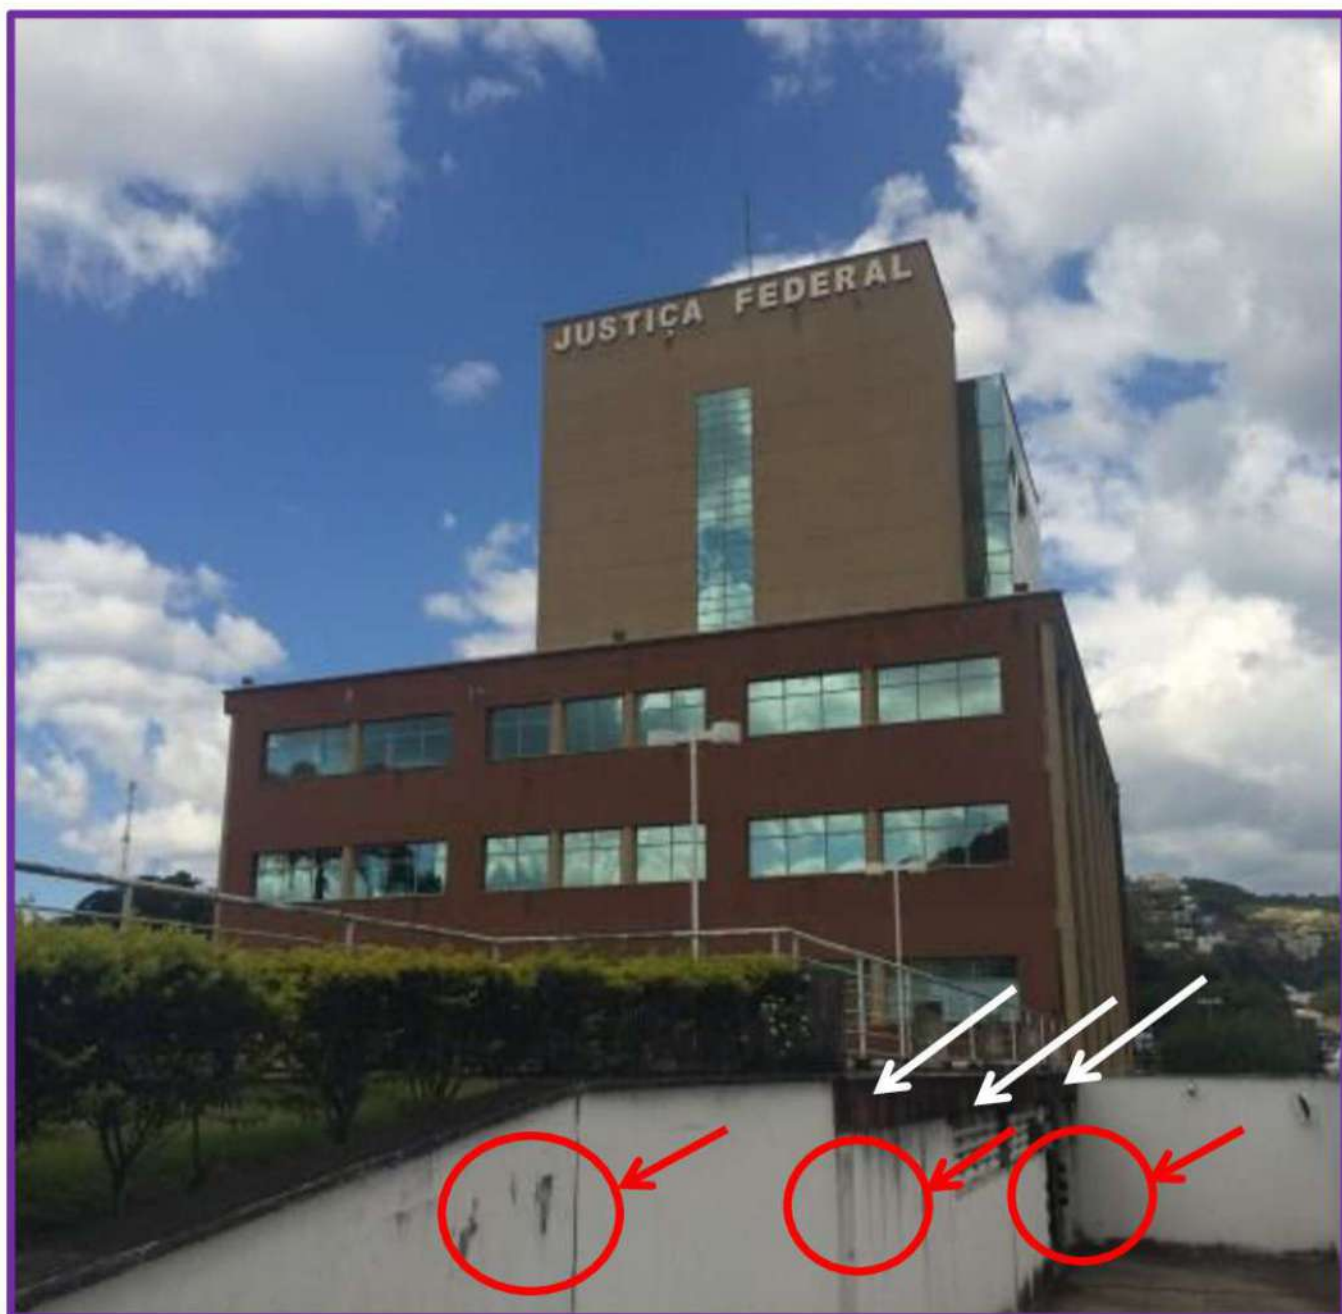
FACHADA 2

ANOMALIAS

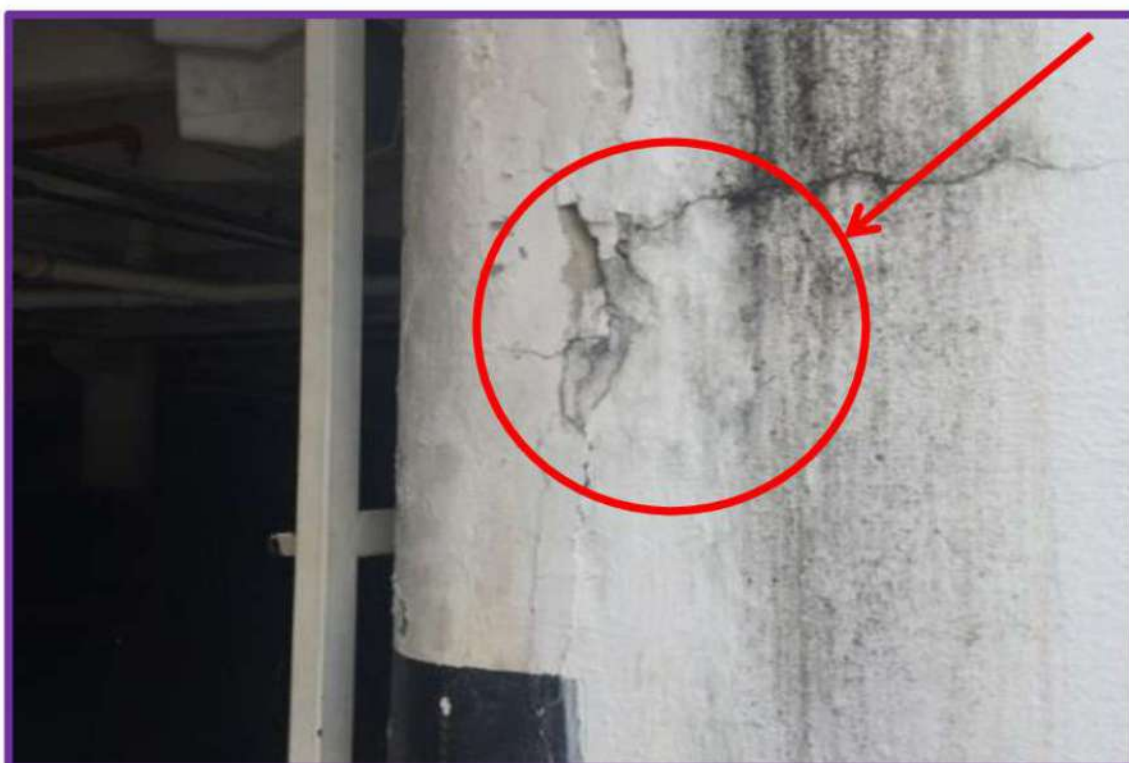
TRINCAS E RACHADURAS DE REBOCO

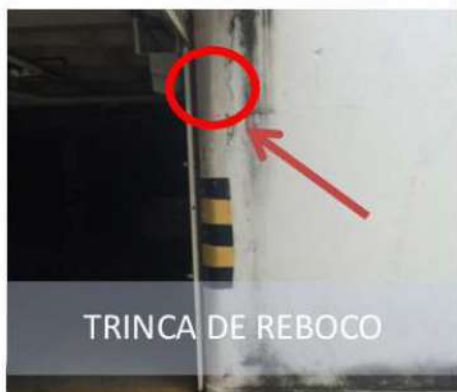
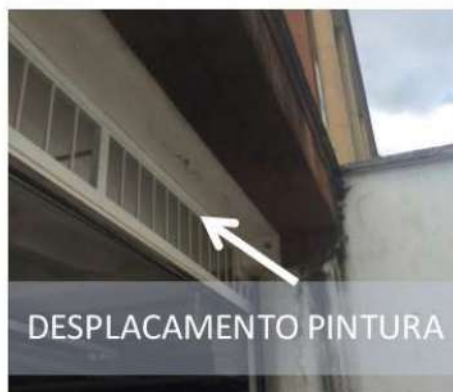
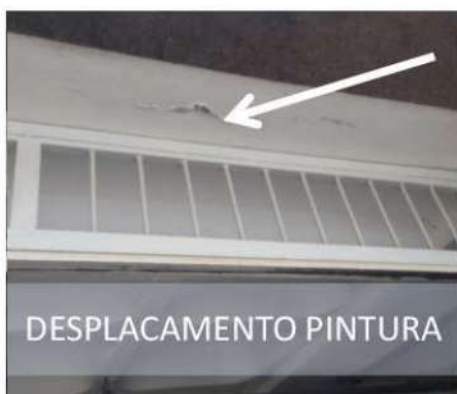
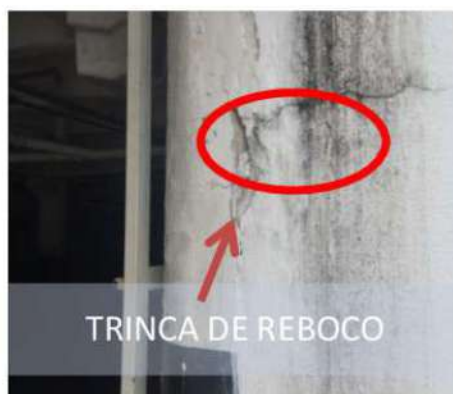
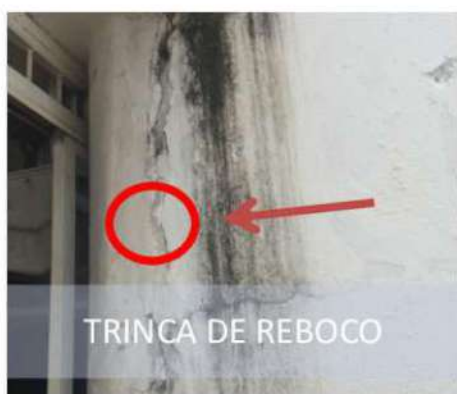
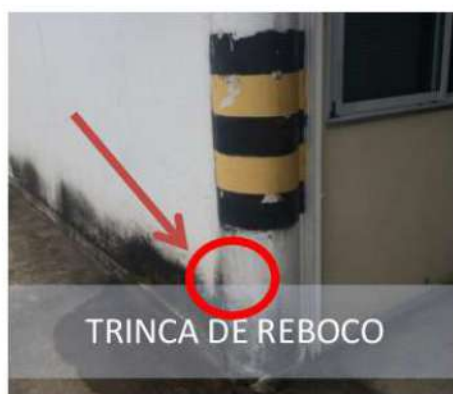
FACHADA 2

ANOMALIAS

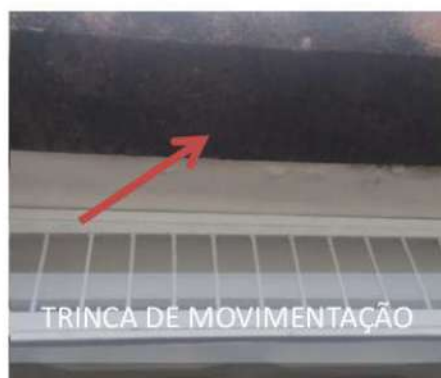
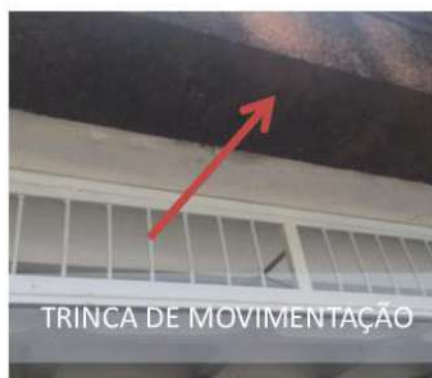
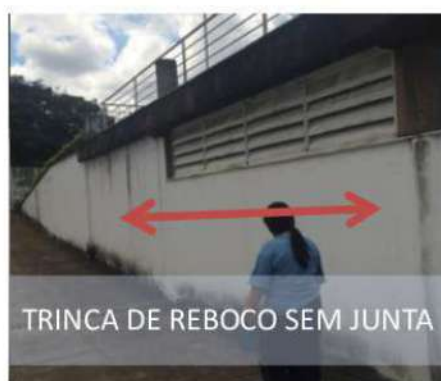
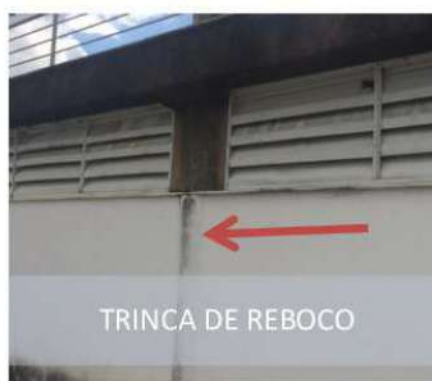
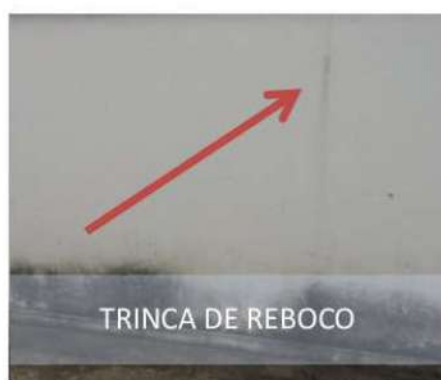
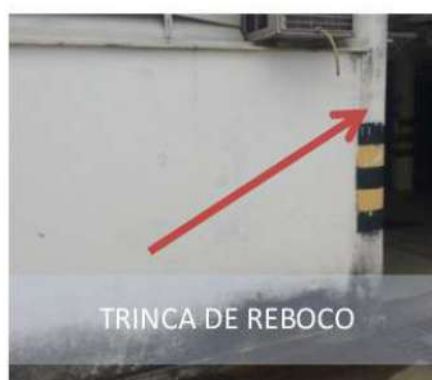
FACHADAS 3

ANOMALIAS

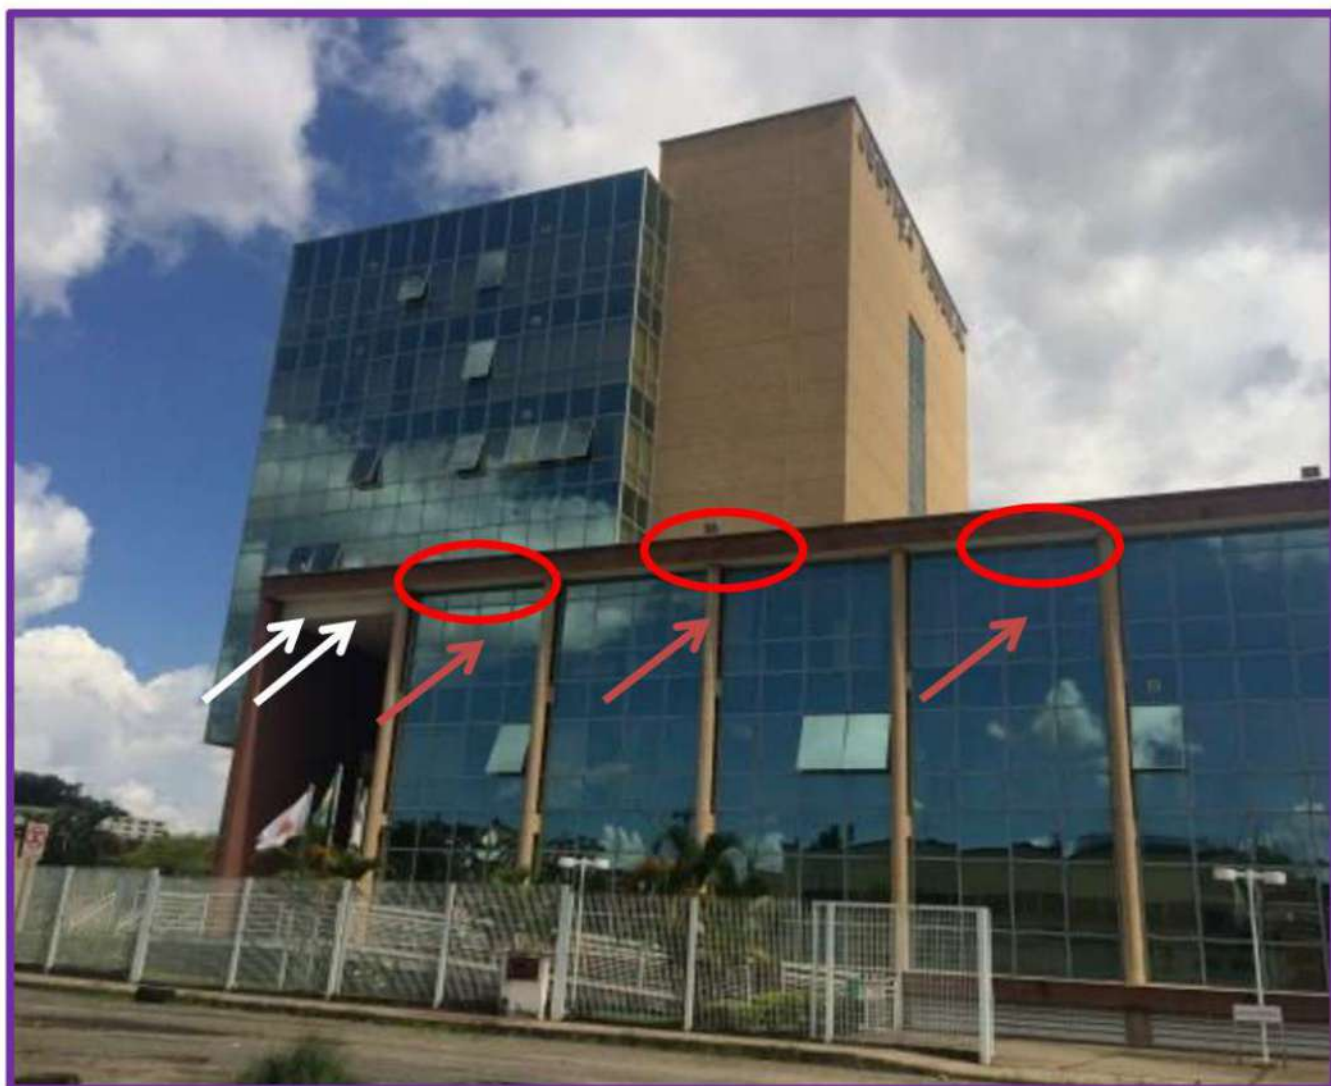
FACHADAS 4

ANOMALIAS

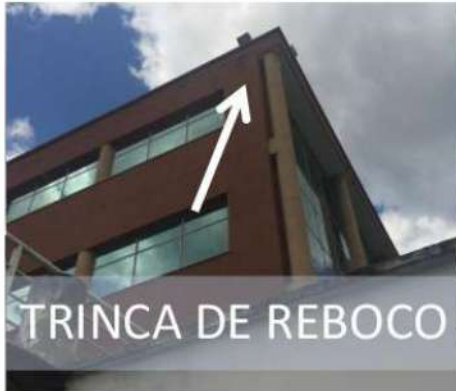
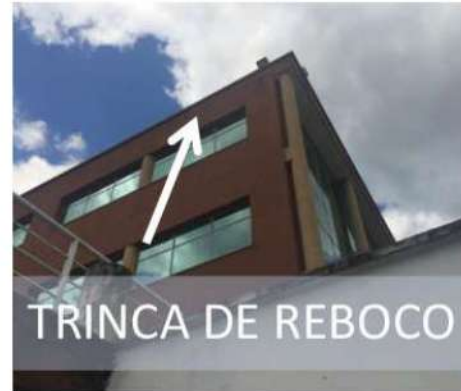
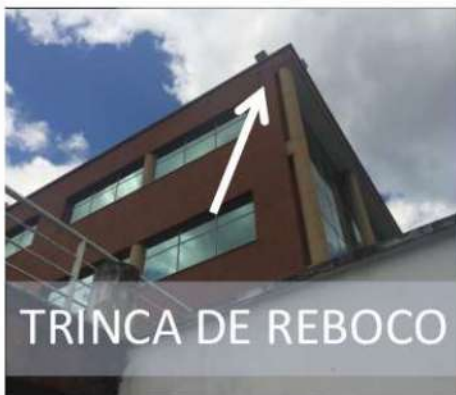
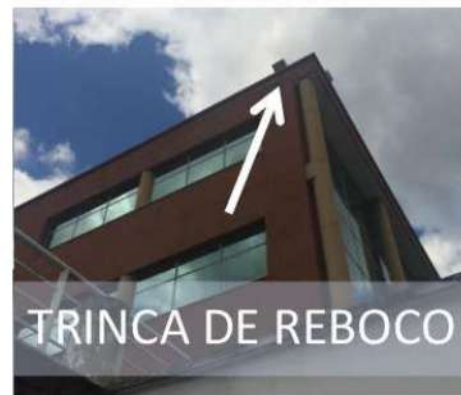
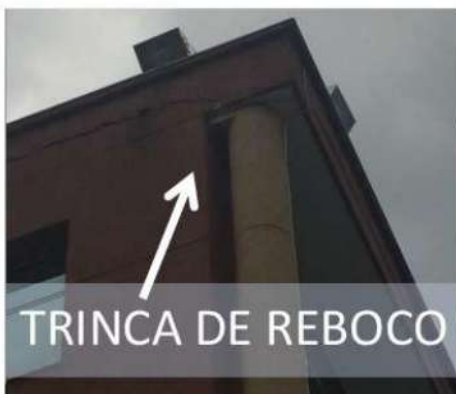
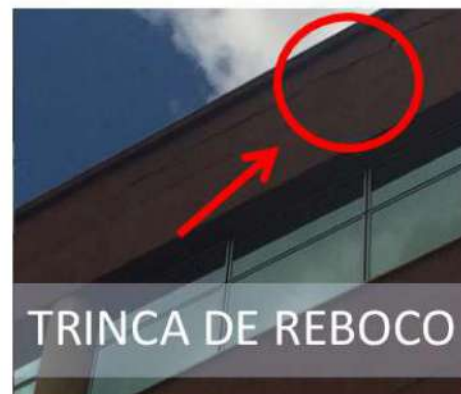
FACHADAS 4

ANOMALIAS

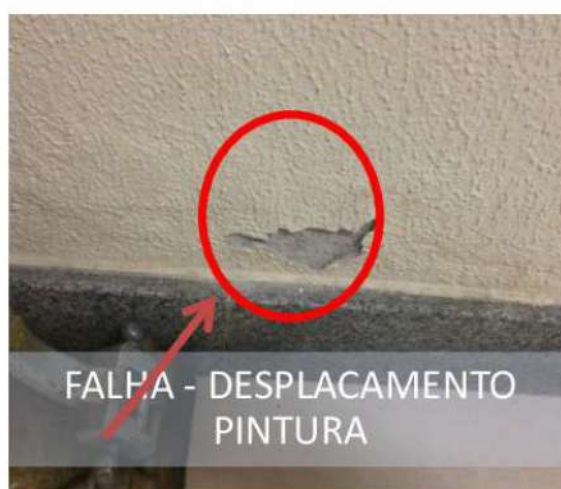
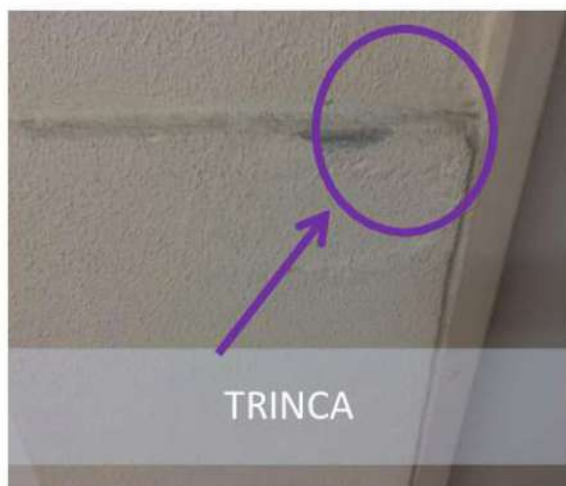
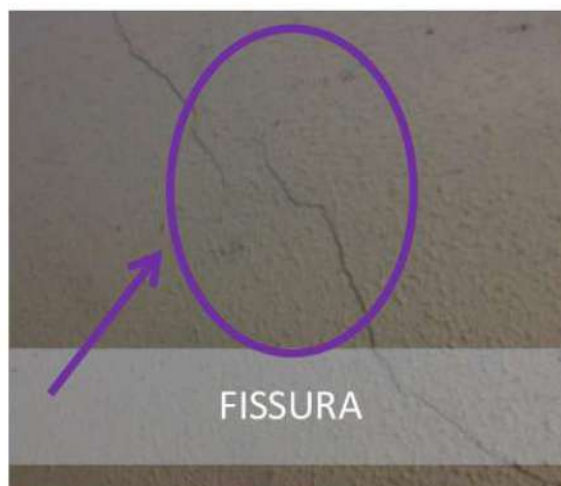
SUB SOLO / GARAGEM - 1º PAVTO

ANOMALIAS - INTERNAS

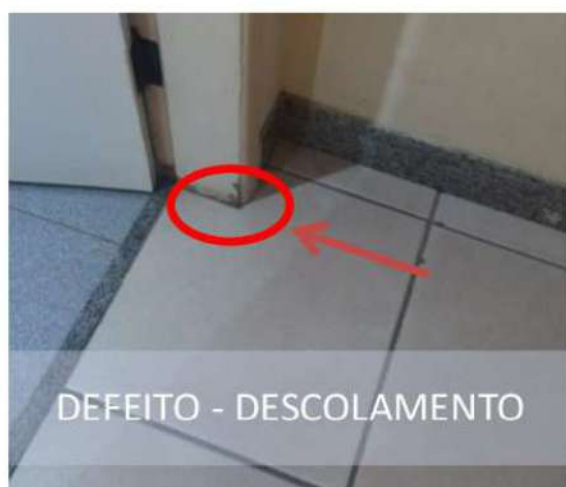
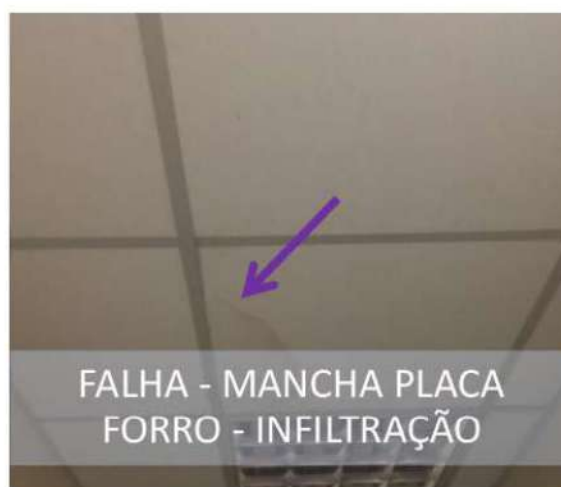
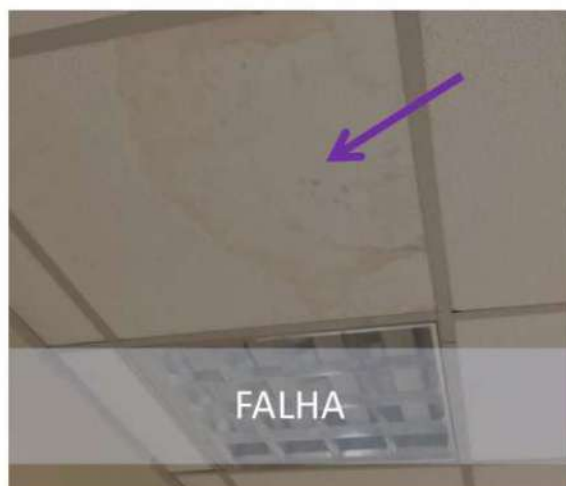
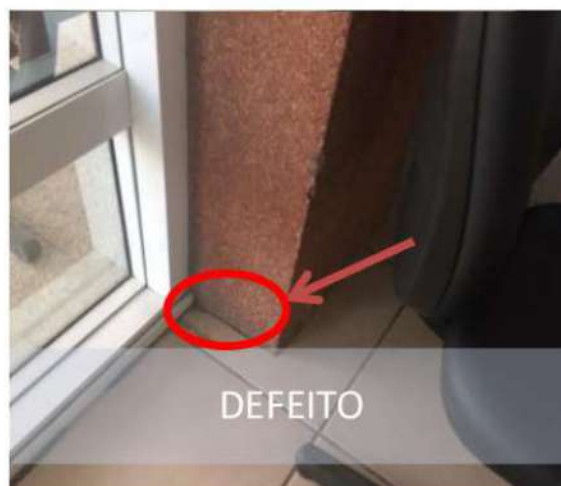
RECEPÇÃO - 2º PAVTO

ANOMALIAS - INTERNAS

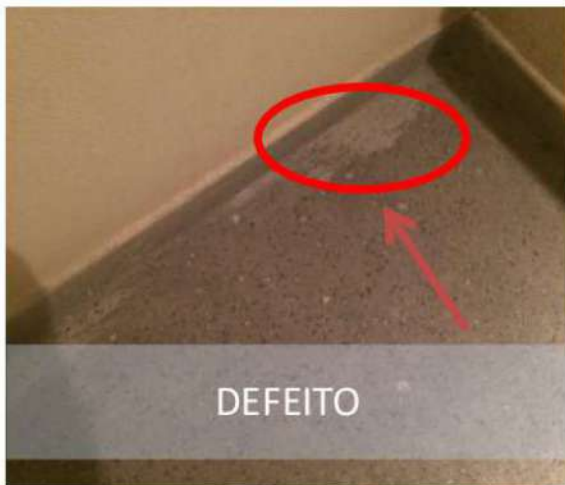
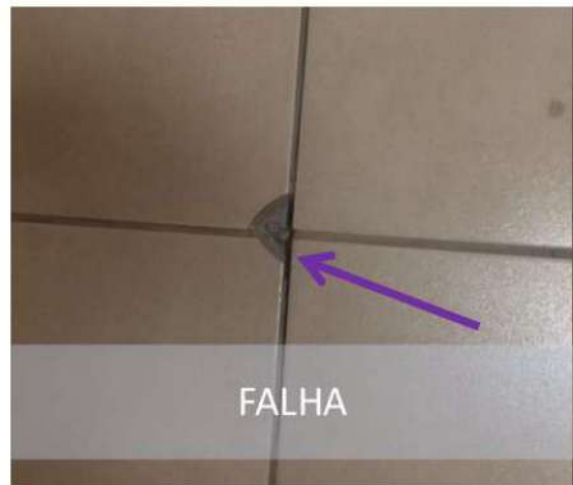
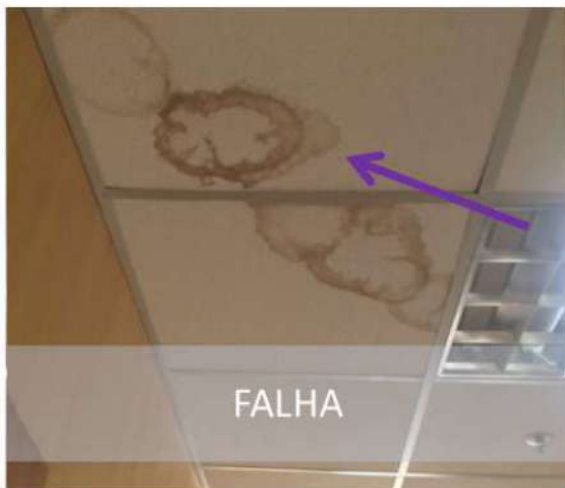
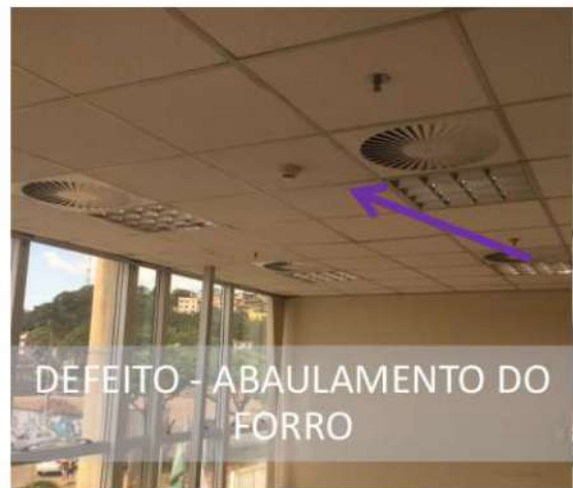
ADMINISTRATIVO - 3º PAVTO

ANOMALIAS - INTERNAS

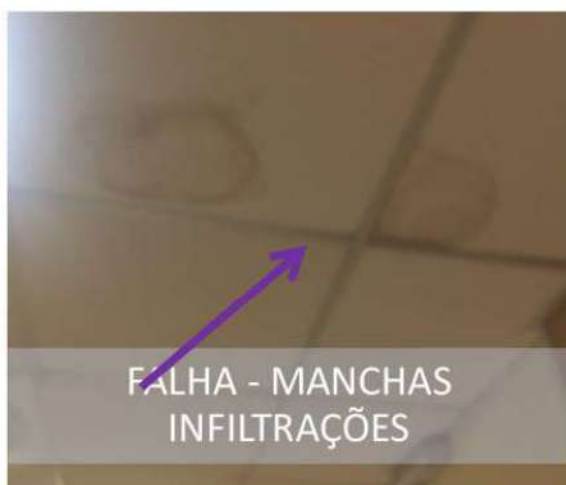
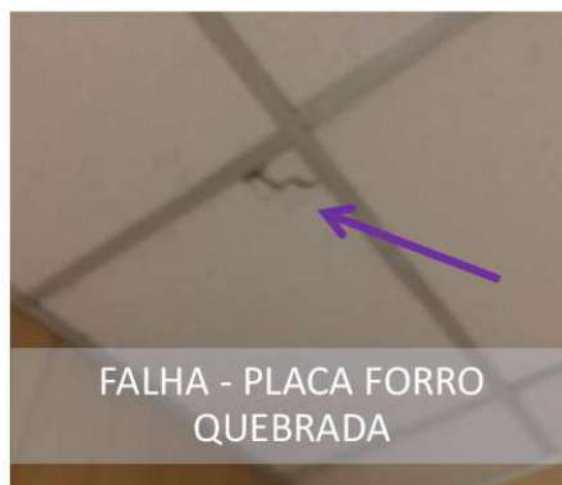
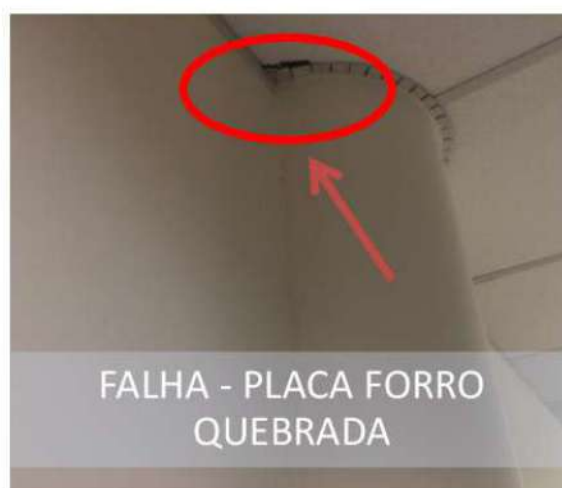
1ª VARA - 4º PAVTO

ANOMALIAS - INTERNAS

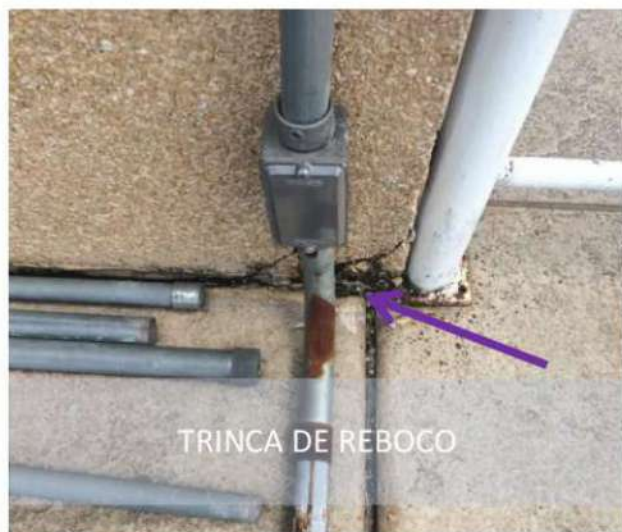
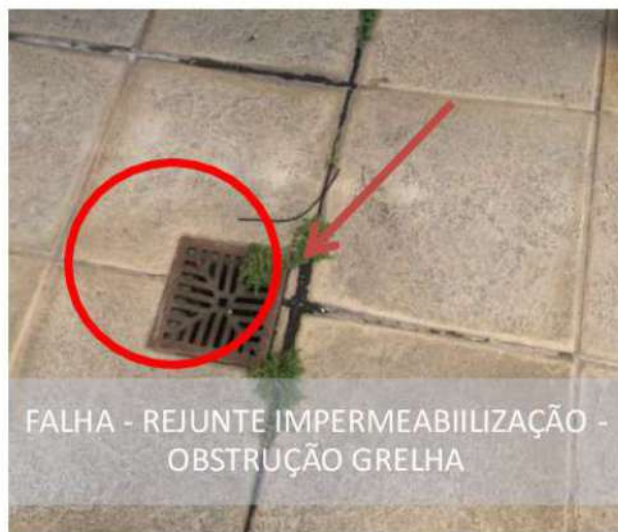
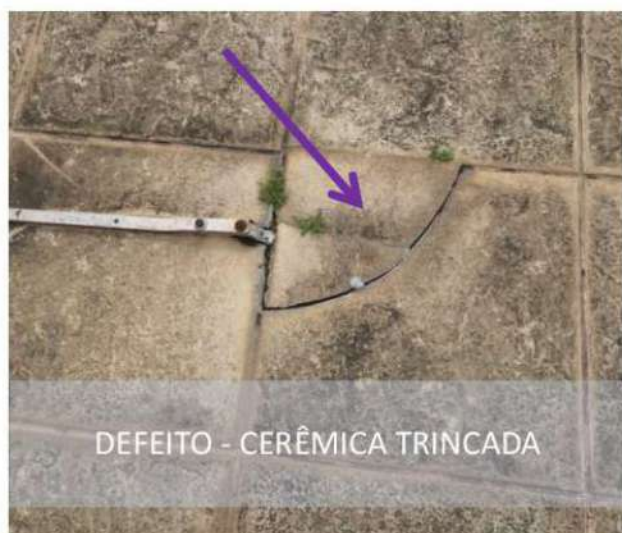
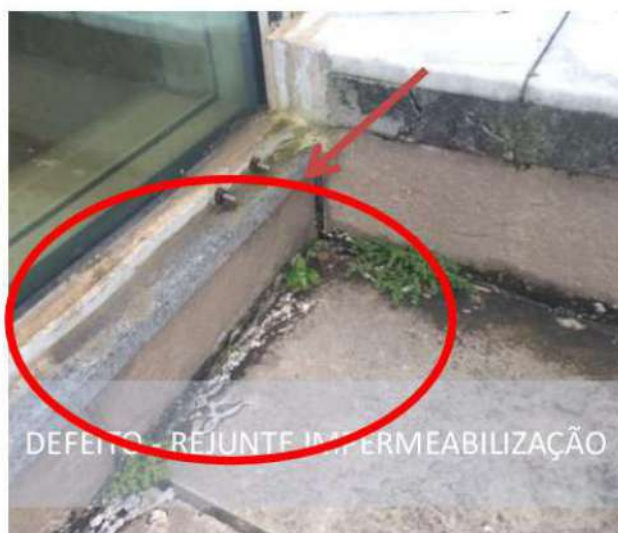
2ª VARA - 5º PAVTO

ANOMALIAS - INTERNAS

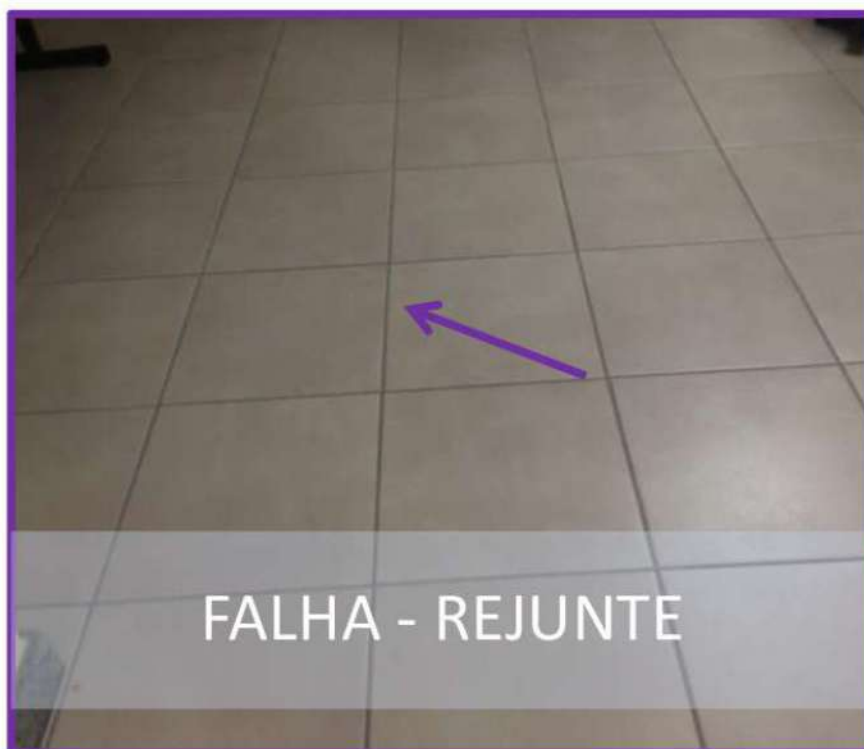
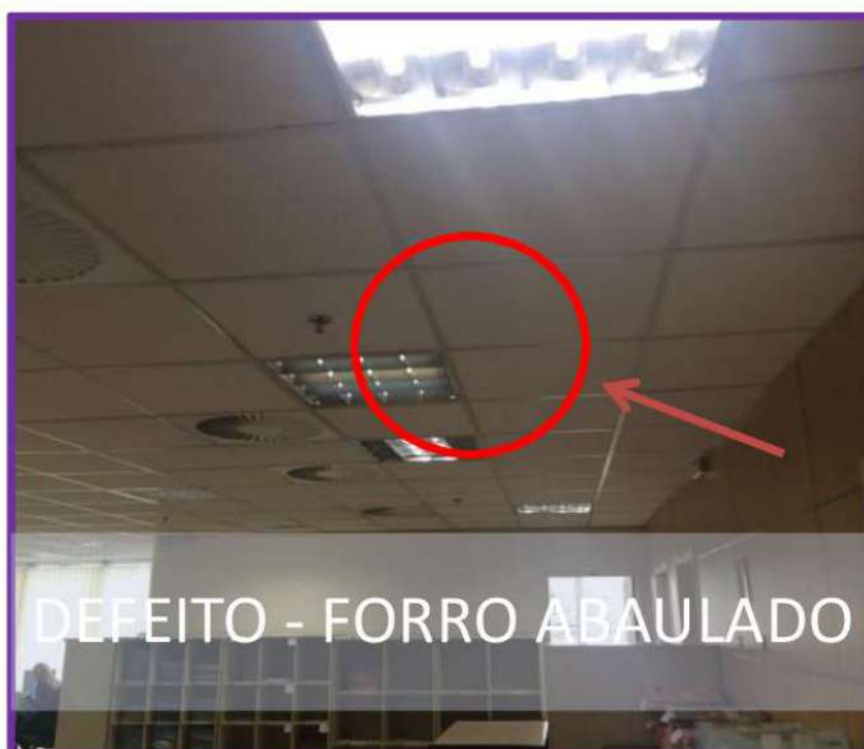
3ª VARA - 6º PAVTO

ANOMALIAS - INTERNAS

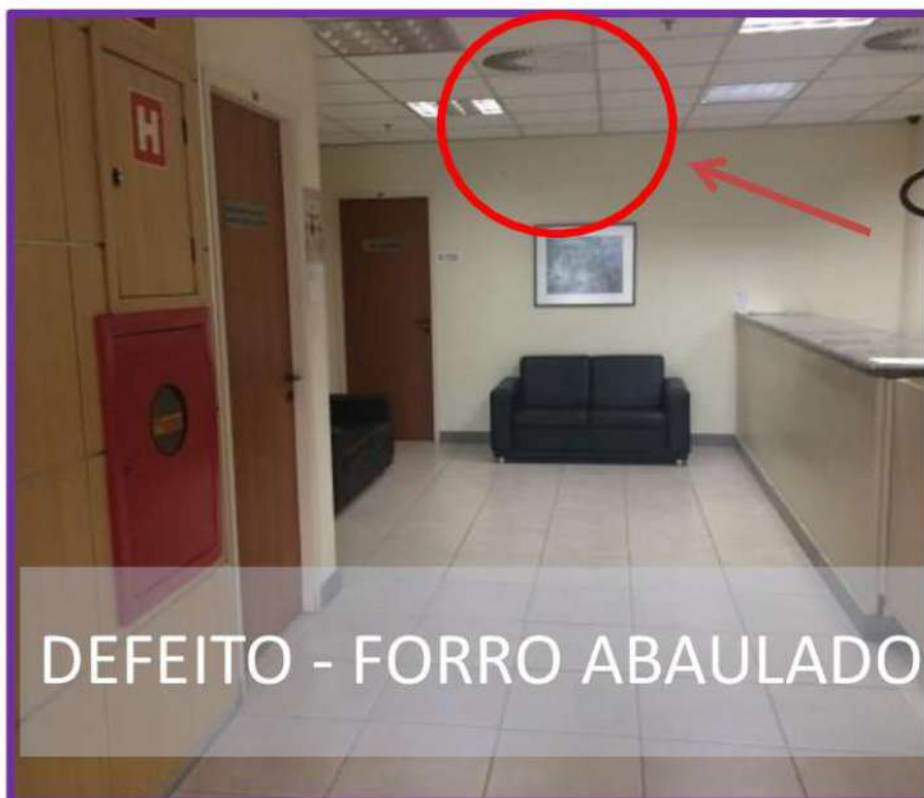
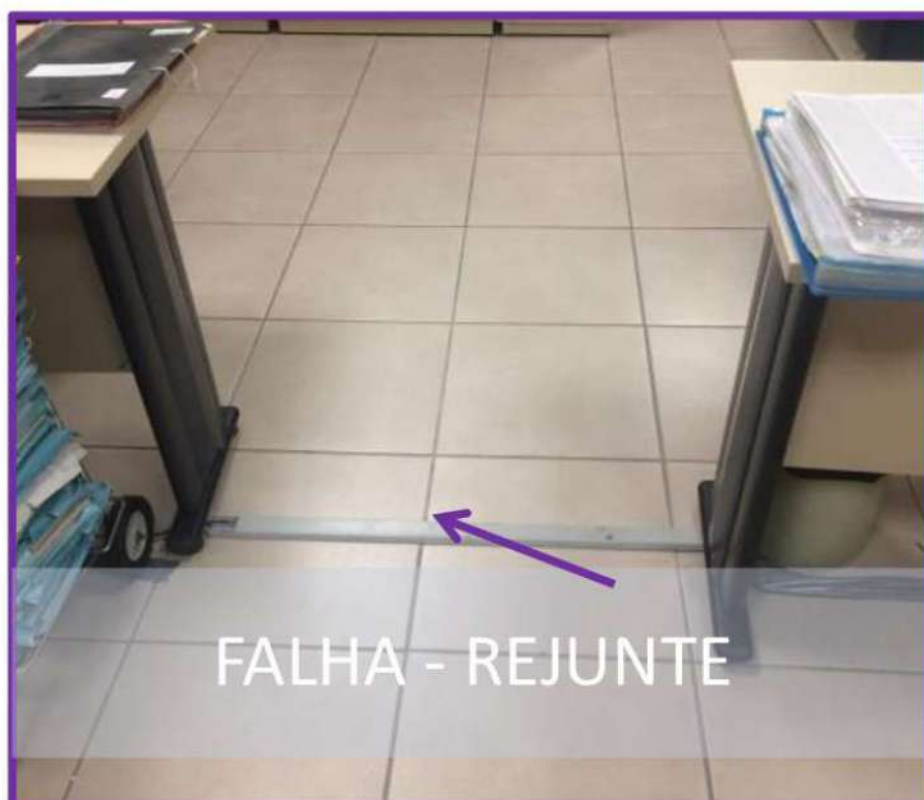
4ª VARA - 7º PAVTO

ANOMALIAS - INTERNAS

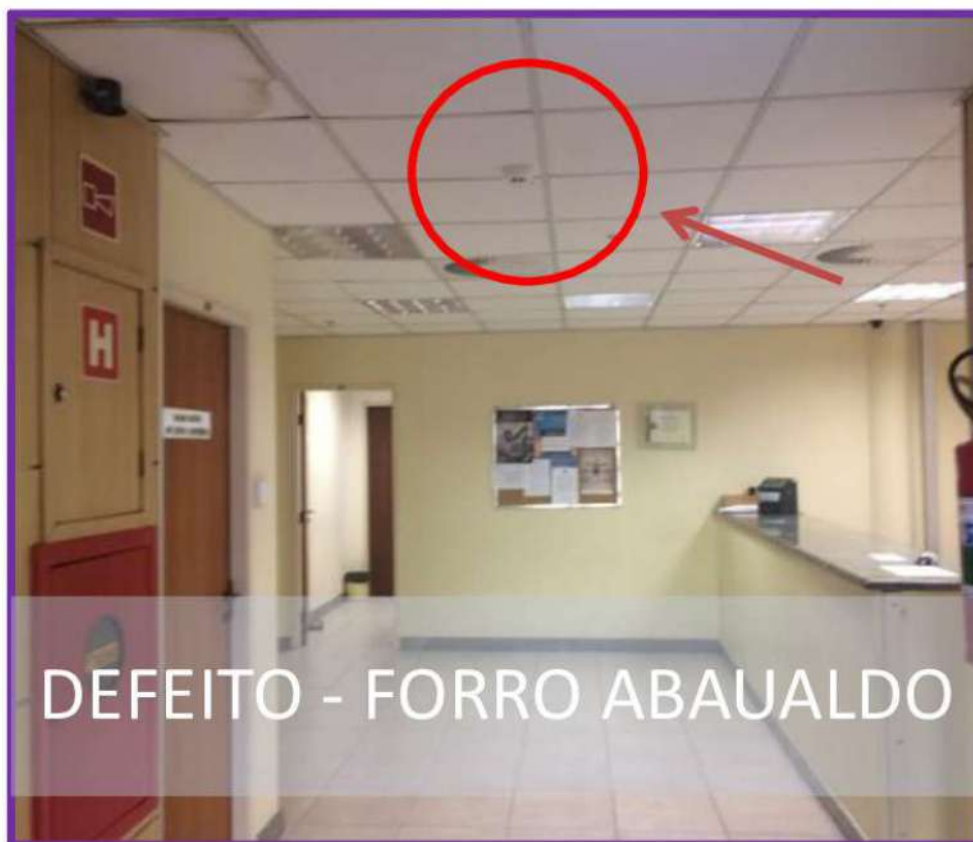
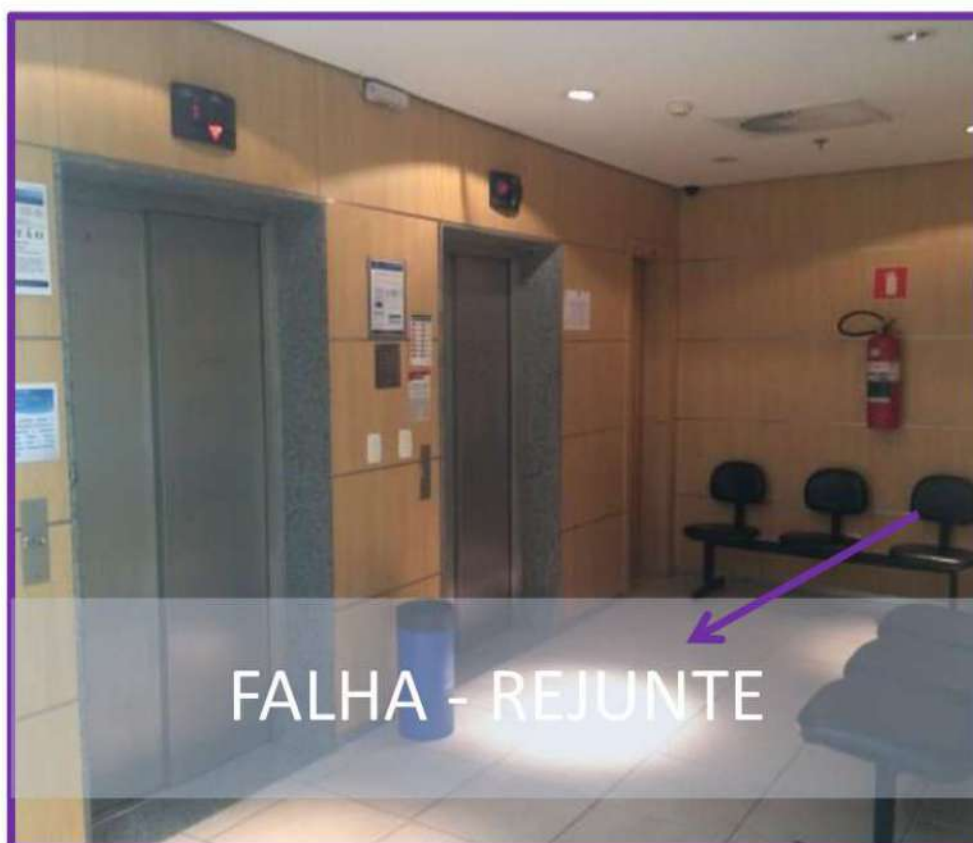
5ª VARA - 8º PAVTO

ANOMALIAS - INTERNAS

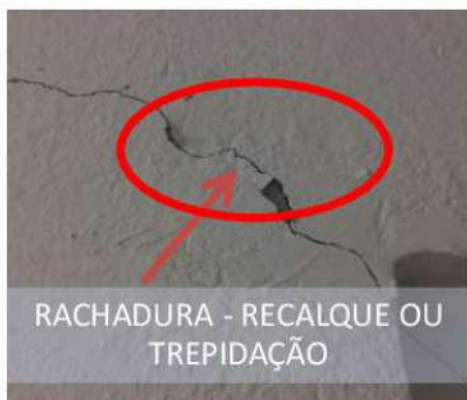
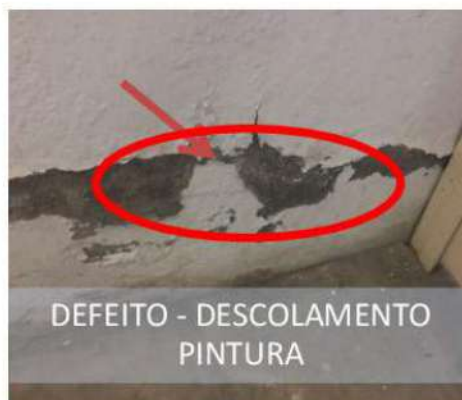
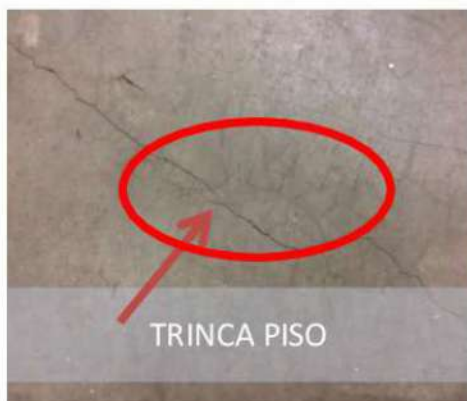
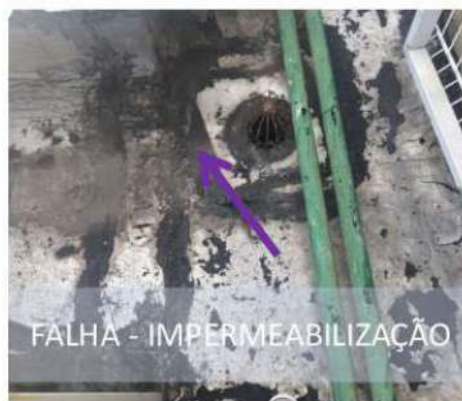
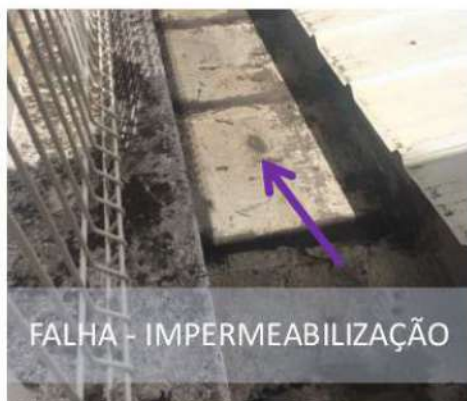
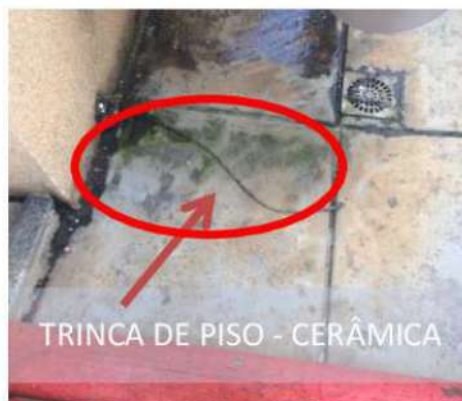
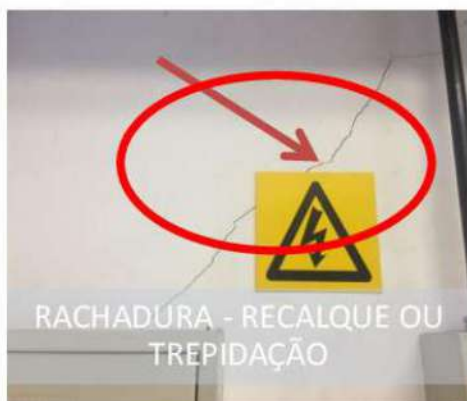
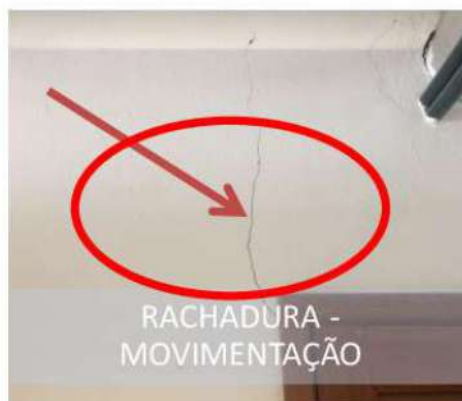
COBERTURA - 9º PAVTO/TÉCNICO

ANOMALIAS - INTERNAS

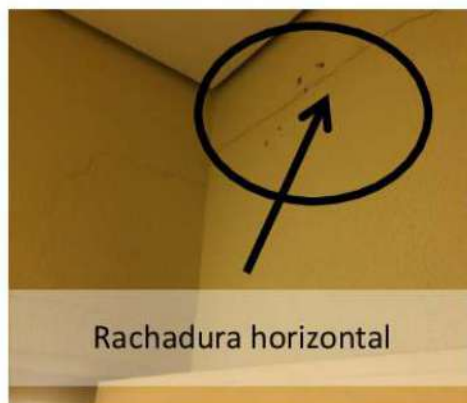
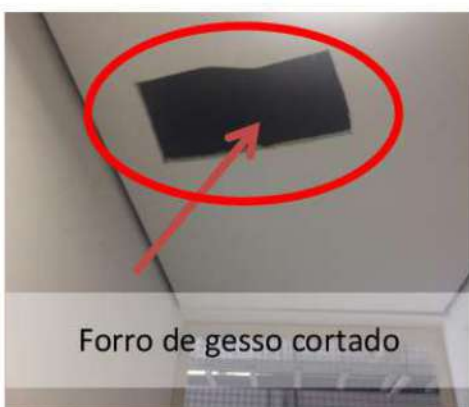
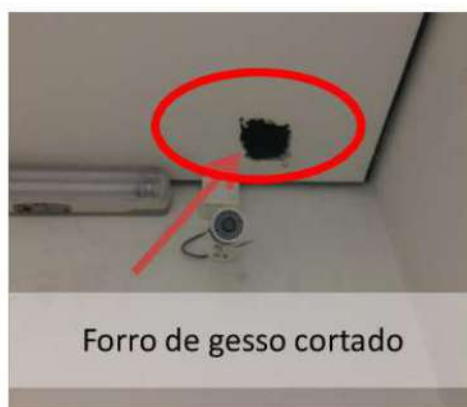
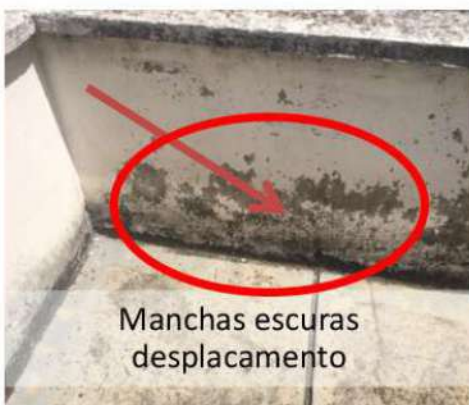
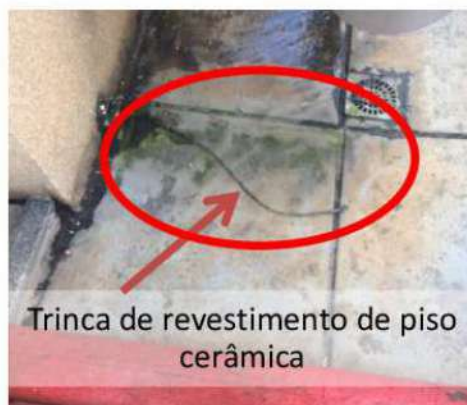
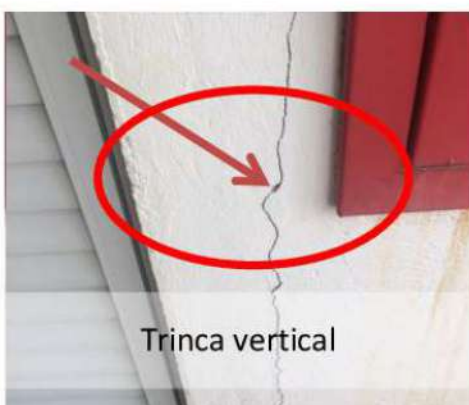
COBERTURA - 9º PAVTO/TÉCNICO

ANOMALIAS - INTERNAS
