LAUDO DE VISTORIA CAUTELAR DE VIZINHANÇA

DEZ/2018

OBRA: Edifício Sede do Novo Fórum/TJMG da Comarca de Juiz de Fora/MG

- **Edificação vizinha considerada dentro do raio de influência da obra e vistoriada integralmente:**
Justiça Federal - Subseção Judiciária de Juiz de Fora/MG
Rua Leopoldo Schmidt, 145 - Centro, Juiz de Fora - MG, 36060-050.

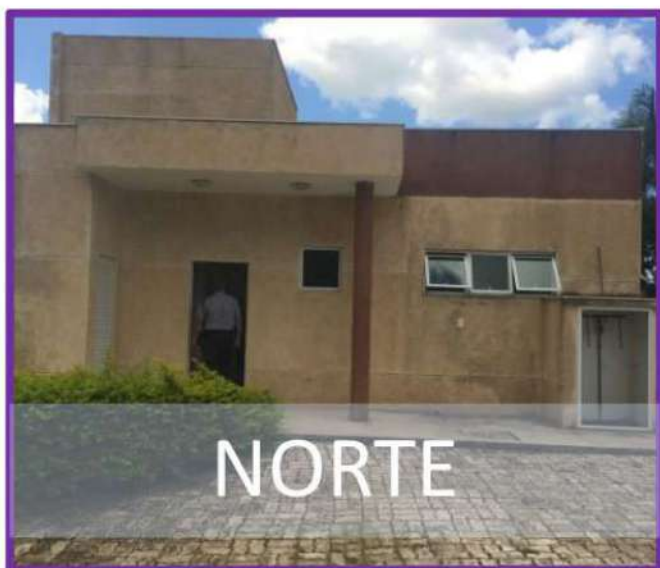
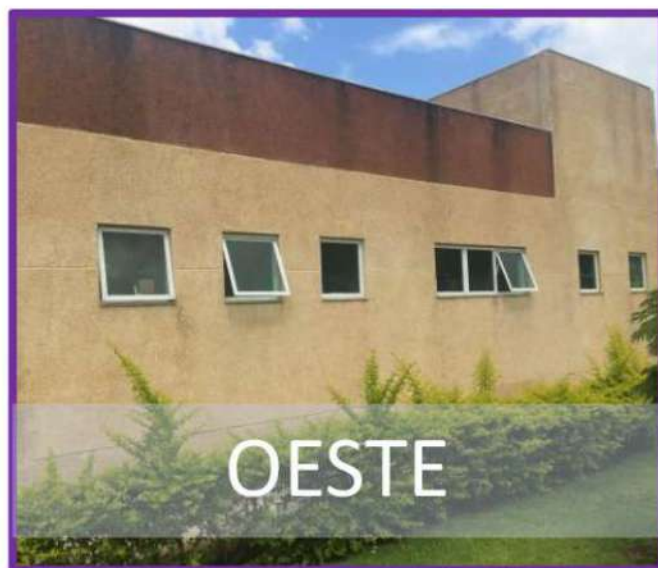
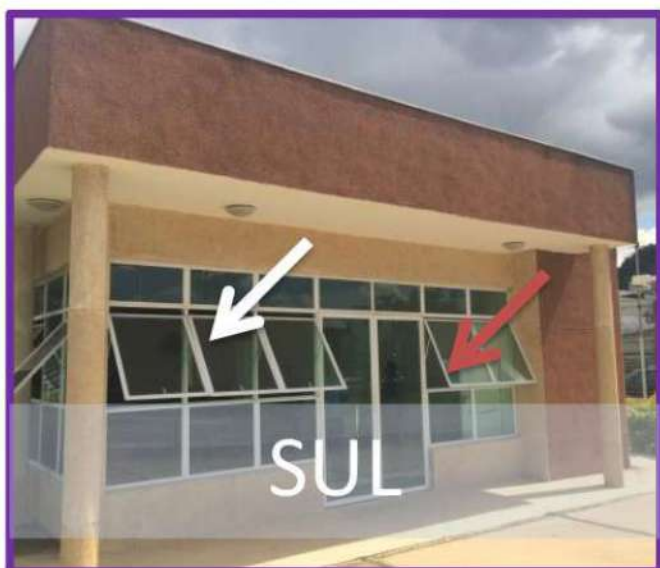
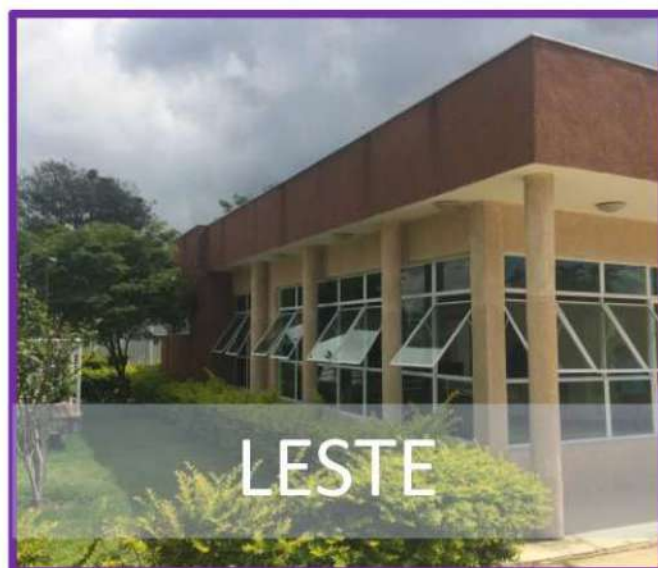
FACHADAS

EDIFICAÇÃO VISTORIADA E FOTOGRAFADA FACHADA JUSTIÇA FEDERAL - PRÉDIO ANEXO (Cantina)

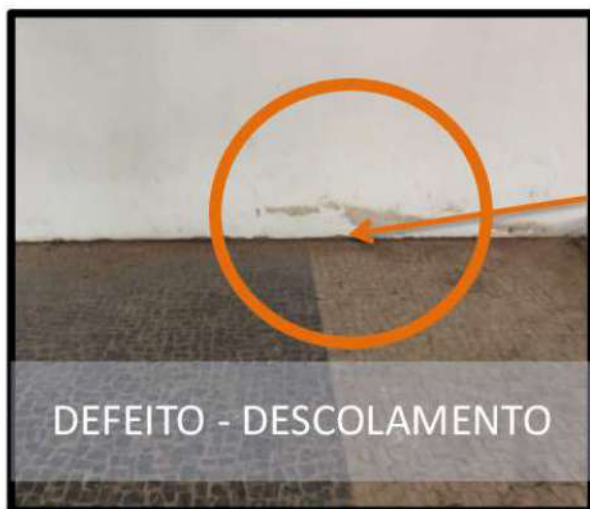
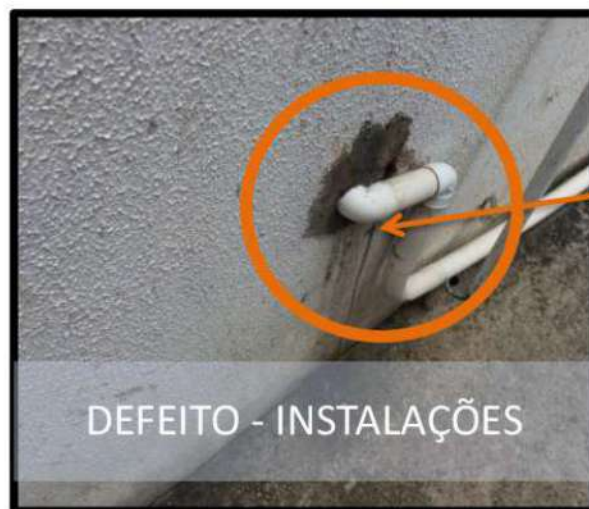
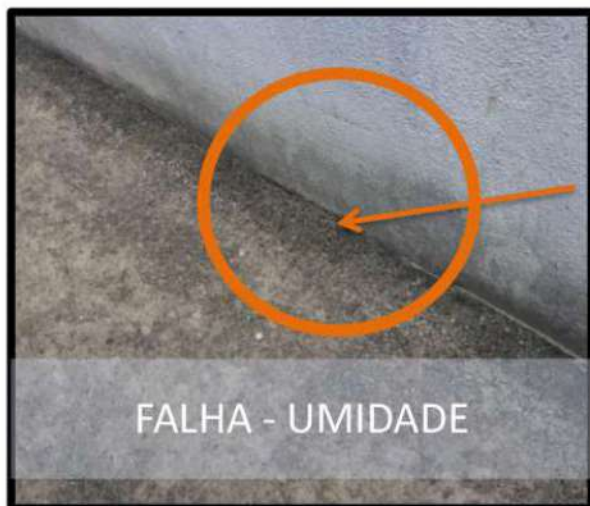
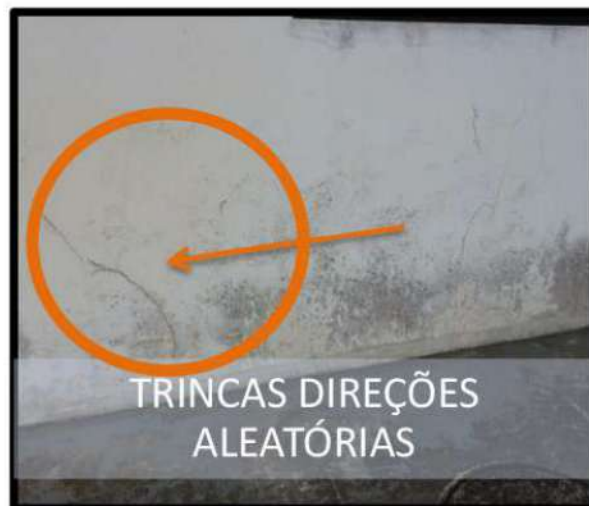
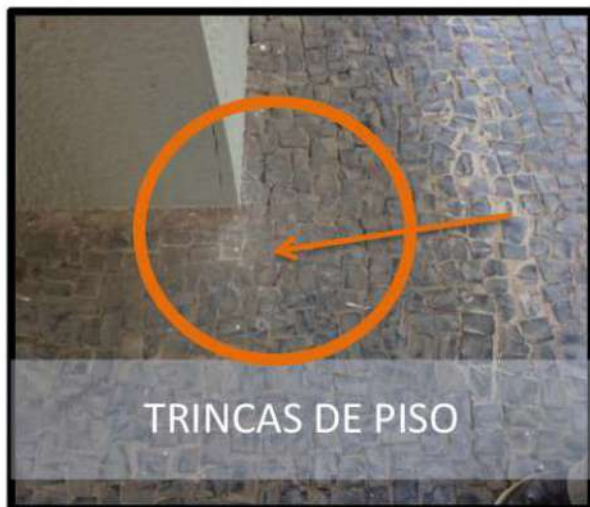
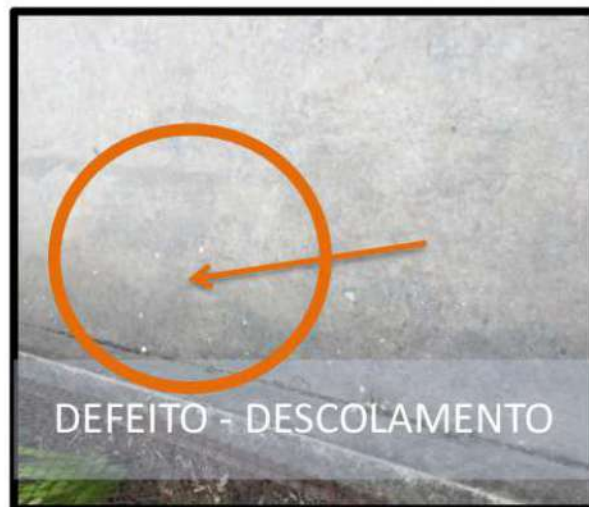
EXTERNAS

ANOMALIAS
